Orientierende Altlastenvorerkundung

Bauvorhaben	Umnutzung B-Plan 5 Eichenweg 6 22946 Dahmker
Auftraggeber	Bauland24 GmbH Eichenweg 6 22946 Dahmker
Auftrags-Nr.	2105146
Datum	02.09.2021

Altlastenvorerkundung B-Plan 5, Zingelmann GmbH „Eichenweg 6, 22946 Dahmker“

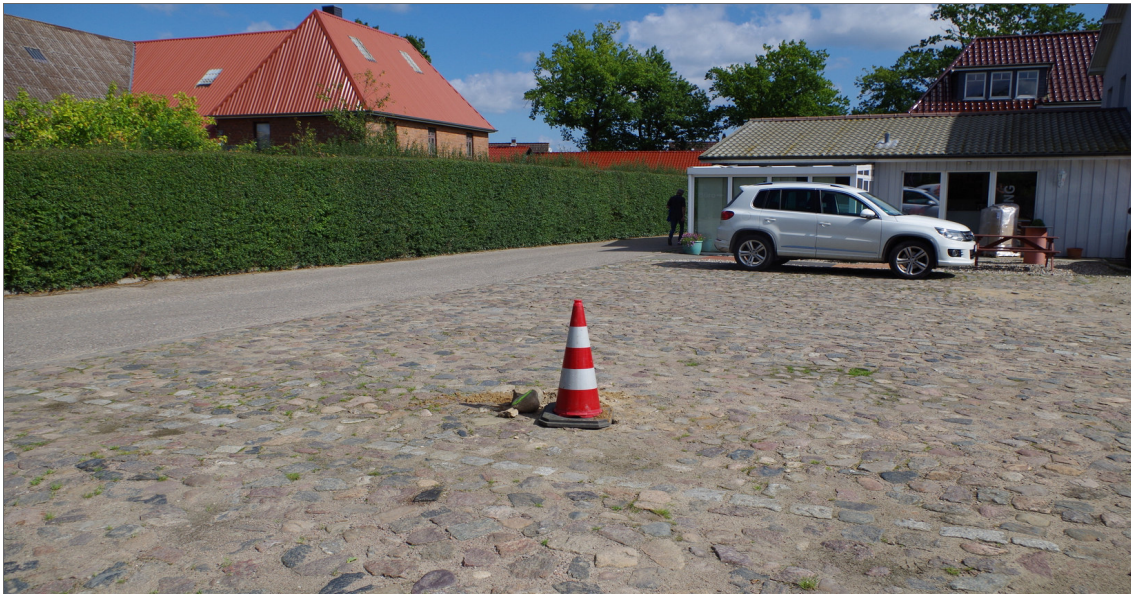
Abbildung 1: Außenflächenansicht Blickrichtung Nordost "Eichenweg 6, Dahmker" (Kion, 2021).

Zum Zeitpunkt der Erkundungsarbeiten war die Fläche mit Bestandsgebäuden bebaut und überwiegend versiegelt (Abbildungen 1 und 2). Auf der Geländeoberfläche wurde zwischen den Bohrpunkten eine Höhendifferenz von ca. 0,20 m gemessen. Das Baugelände liegt zwischen 36,41 m und 36,61 m über Normalhöhennull (NHN). Weitere Einzelheiten sind dem Übersichtslageplan (Anlage 1) sowie dem Bohr- und Lageplan (Anlage 2) zu entnehmen.
